Návrh a realizace měřicího systému

V této kapitole je detailně popsáno jak hardwarové, tak softwarové řešení navrženého bezdrátového senzoru pro kontinuální měření koncentrace kyslíku a teploty v nemocnicích. Dále je zde popsána experimentální procedura, která byla provedena za účelem ověření funkčnosti zařízení a popis nasazení senzorů na JIP jednotkách ve Fakultní nemocnici Ostrava.

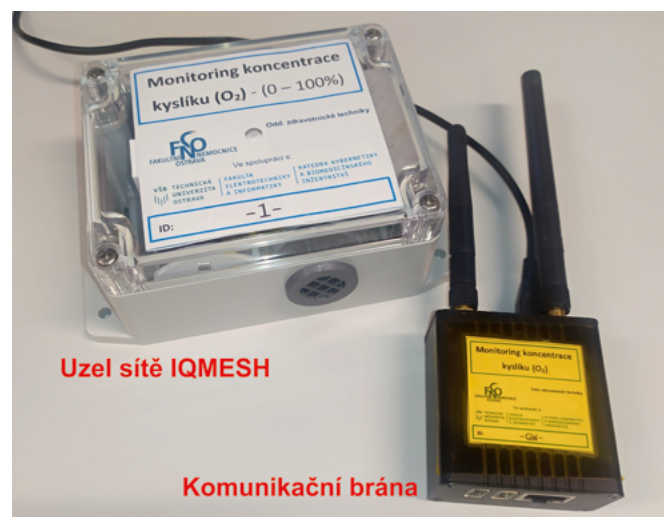
Obr. 1 Ukázka sestavy bezdrátového senzoru a komunikační brány pro kontinuální měření koncentrace kyslíku a teploty v uzavřených prostorech

Námi uvedené zařízení je primárně určeno pro měření koncentrace kyslíku v uzavřených prostorech, kde se předpokládá změna koncentrace kyslíku v ovzduší (jedná se zejména o oblast zdravotnictví nebo průmyslu). Sestava se skládá ze dvou hlavních částí, bezdrátového senzoru (uzlu sítě IQMESH) a IQRF komunikační brány (Obr. 1), které spolu komunikují pomocí IoT technologie IQRF® využívající topologii sítě mesh (IQMESH). Data z jednotlivých bezdrátových senzorů jsou skrz tuto síť zasílána na koordinátora sítě. Koordinátor sítě je v tomto
